## Schadengutachten

Fabrikat : PÖSSL SUMMIT 600 Plus  
Typ / Untertyp : Jumper III (Y) 05/14- / Jumper 35 Light L3H2 S&S

**Gutachtennummer: 316-00129-22**

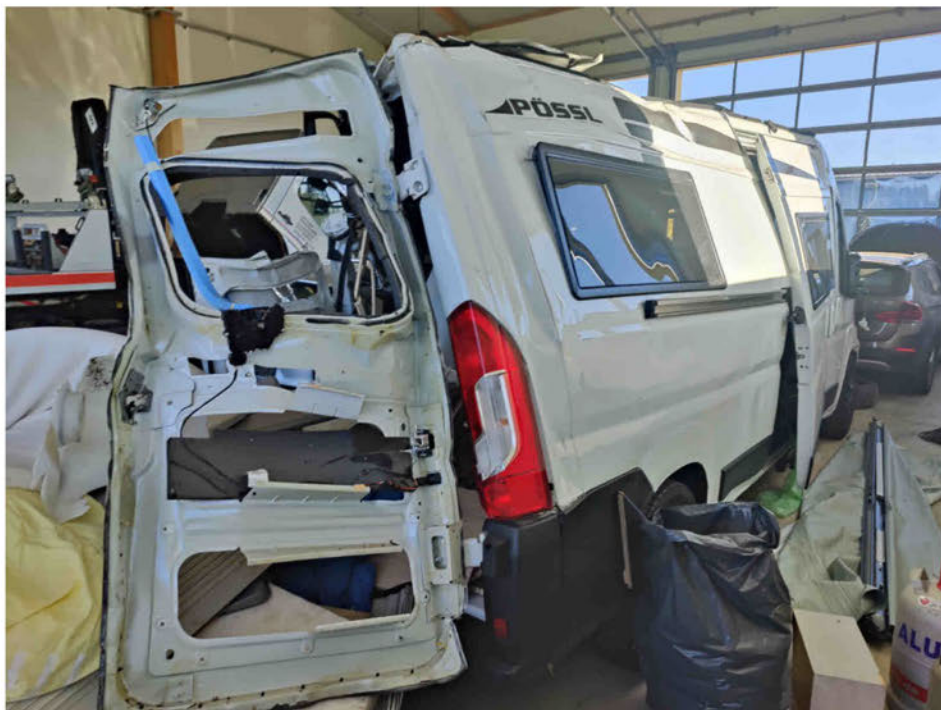
Bild 3 Diagonalansicht hinten rechts

Die Schäden entstanden durch einen Anstoß gegen das Fahrzeugheck.

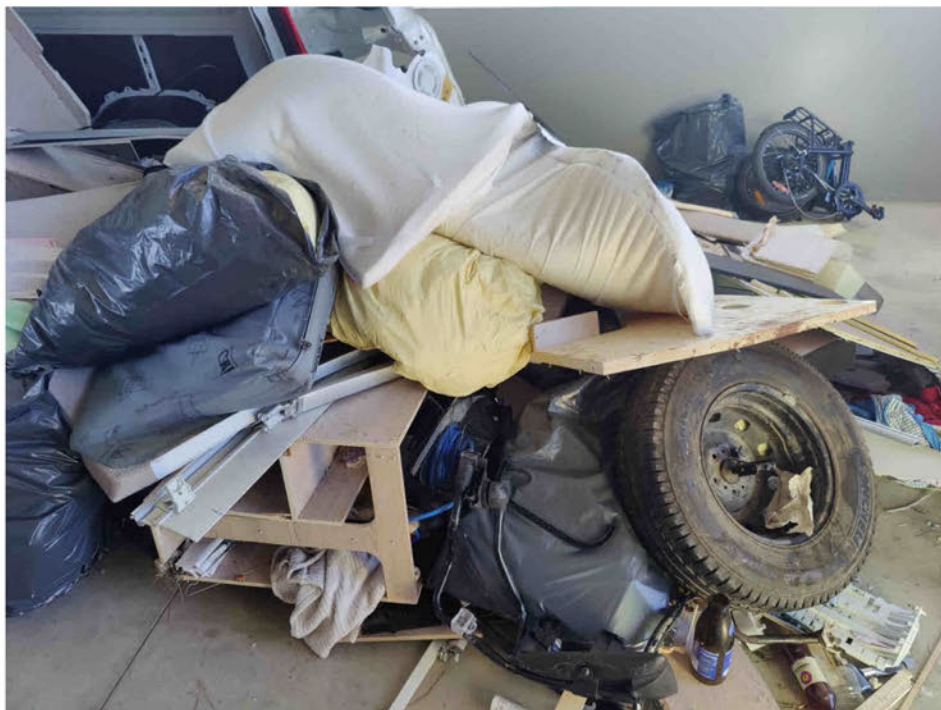
Die Fahrgastzelle und der Wohnmobilinnenausbau wurden wie auf der Lichtbildanlage zu entnehmen ist so umfangreich beschädigt, dass der Neuaufbau des Fahrzeugs und des Innenausbaus erforderlich ist - Totalschaden.

**Bild 5** Zerstörtes Inventar und Ausstattung

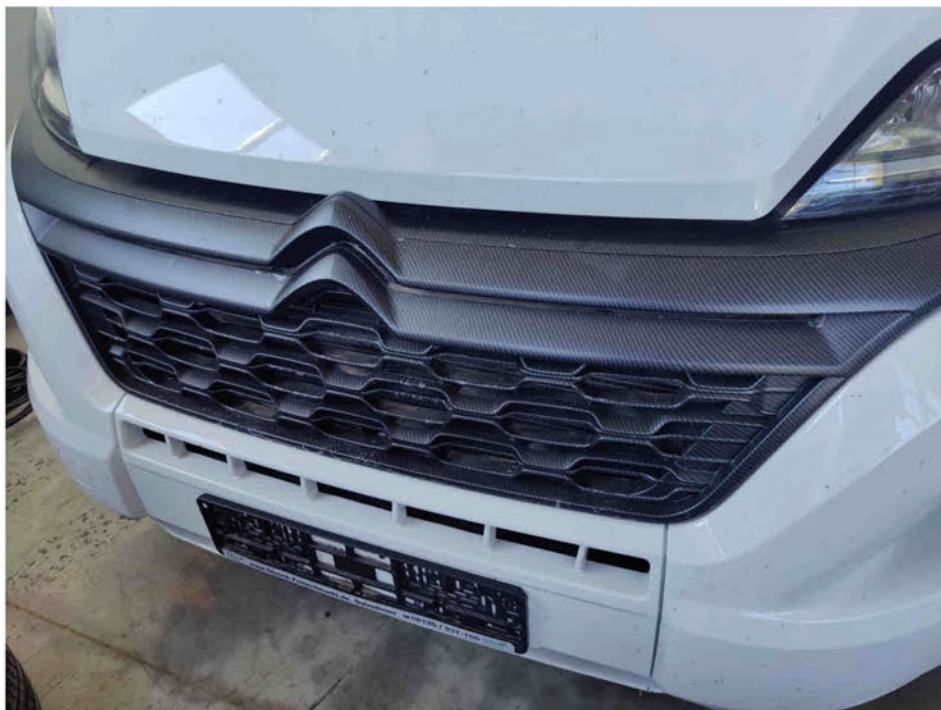
Bild 7 Frontverkleidung Carbonfoliert

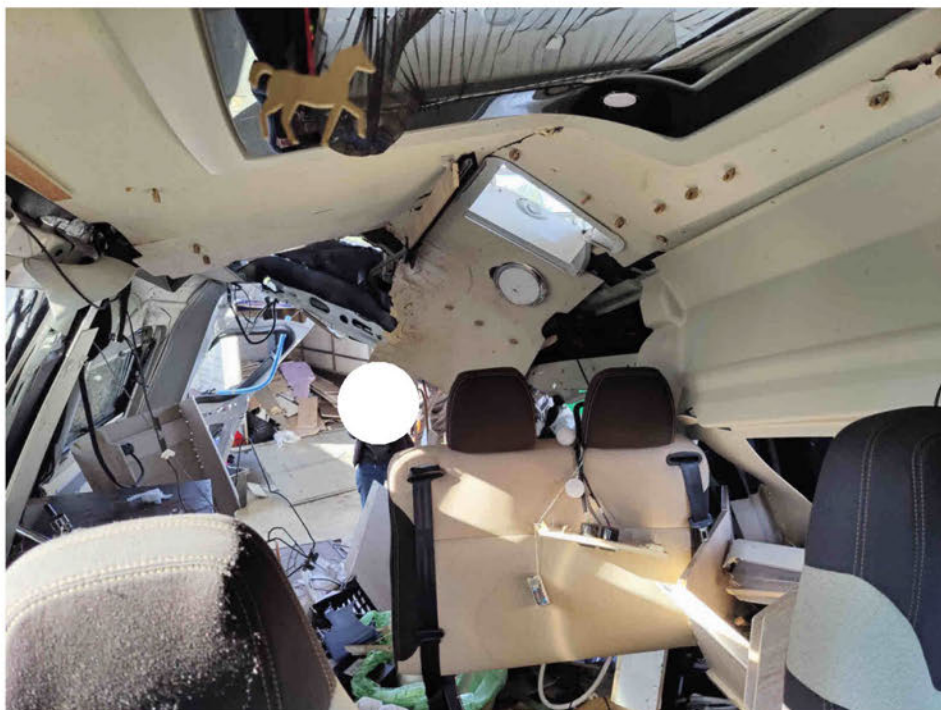
Bild 8 Innenraum / Wohneinrichtung vollständig zerstört

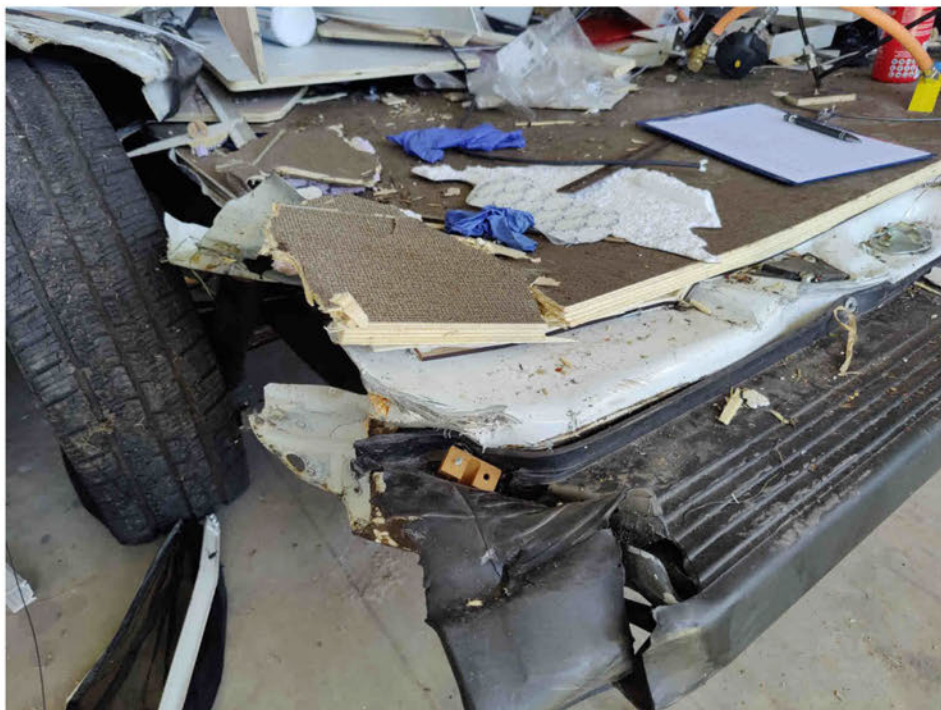
Bild 9 Bodenplatte hinten links gebrochen

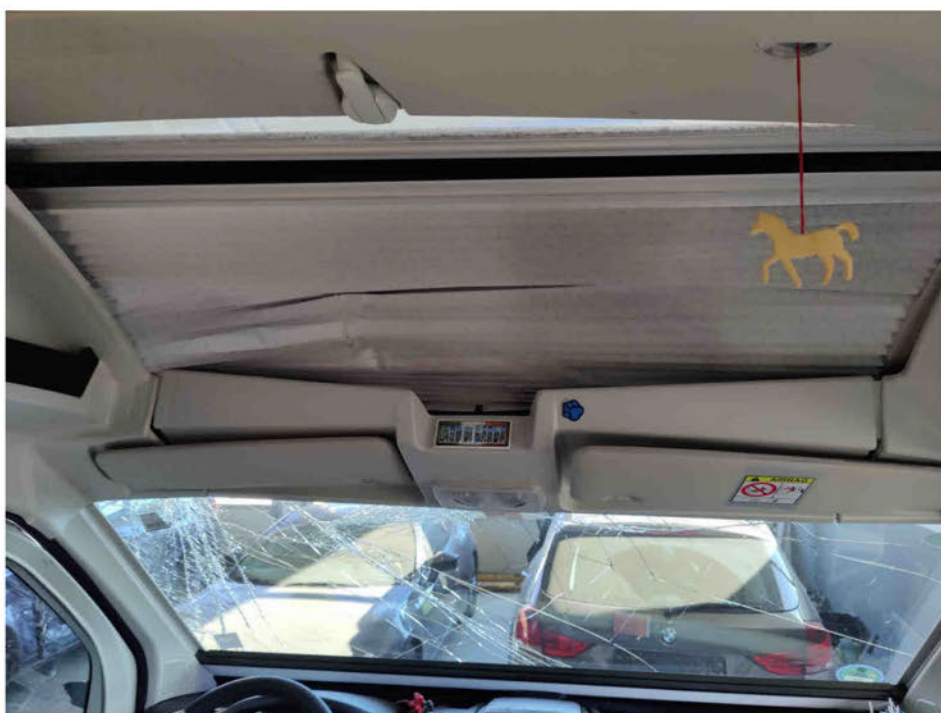
Bild 10 Skyroof Panoramadach - Sonderausstattung

Nach Aussage des Herstellers Pössl wird das Skyroof nicht im Werk nachgerüstet. Hierfür ist der Vertriebspartner zuständig, der dies ablehnt. Bei Rückfragen mit Karosseriebetrieben wurden Arbeitsaufwendungen in Höhe von 1400,00 Euro zzgl. MwSt. angegeben. Das Skyroof wird mit Verkleidungsteile des Innenraums auf 3044,00 Euro zzgl. MwSt. beziffert.

Die Nachrüstung der Sonderausstattung Skyroof wird insgesamt auf 4444,00 Euro zzgl. MwSt. beziffert.

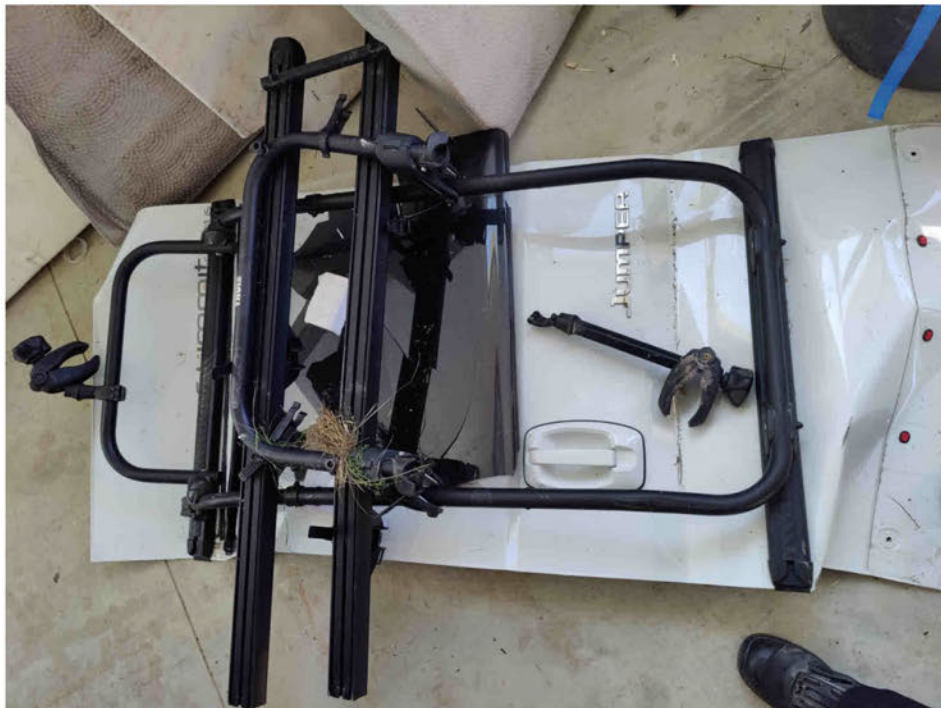
Der Fahrradträger Thule an der Heckklappe des in Rede stehenden Fahrzeugs ist verformt und zu erneuern. Die Beschaffung des Ersatzes beläuft sich inkl. Versandkosten und Montage auf 613,00 Euro zzgl. MwSt.

Bild 11 Radträger verformt, Türaußenhaut hinten abgelöst

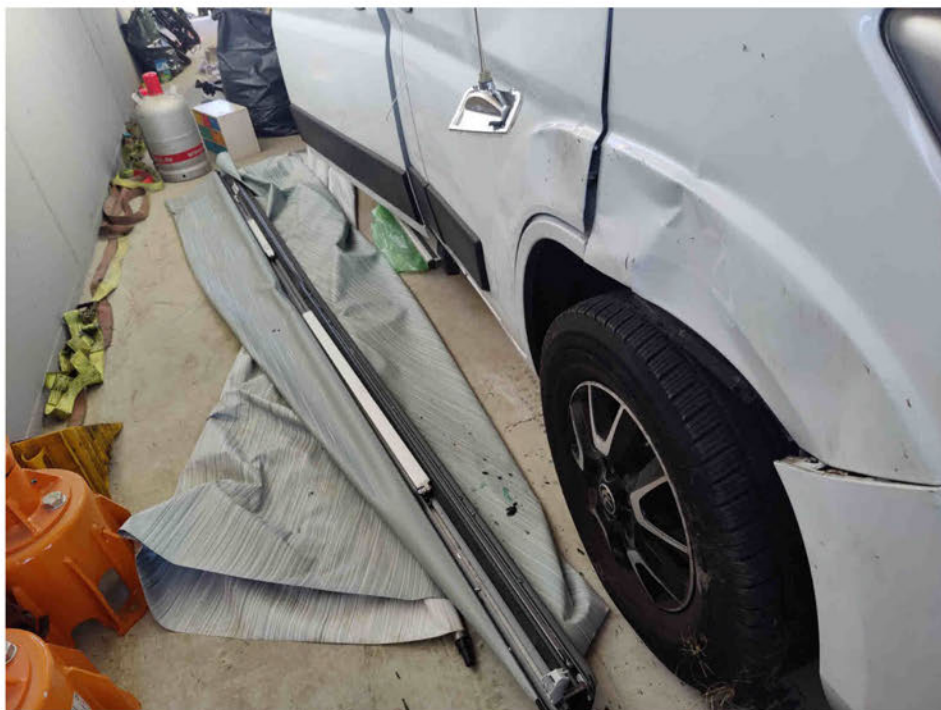
Die Markise Thule Omnistor 6300 ist stark beschädigt und zu erneuern. Der Ersatz der Markise als Montagekit für das in Rede stehende Fahrzeug beläuft sich inkl. Versandkosten und Montage 1355,00 Euro zzgl. MwSt.

Bild 12 Markise abgerissen

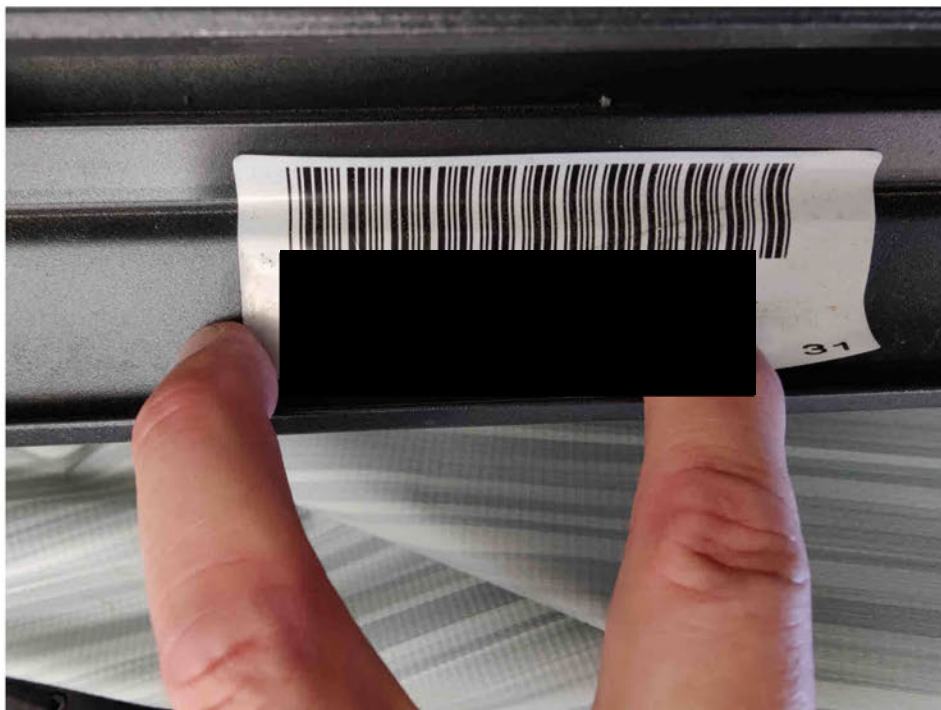
Bild 13 Typschild der abgerissenen Markise
