Wertgutachten

Oldtimerbewertung

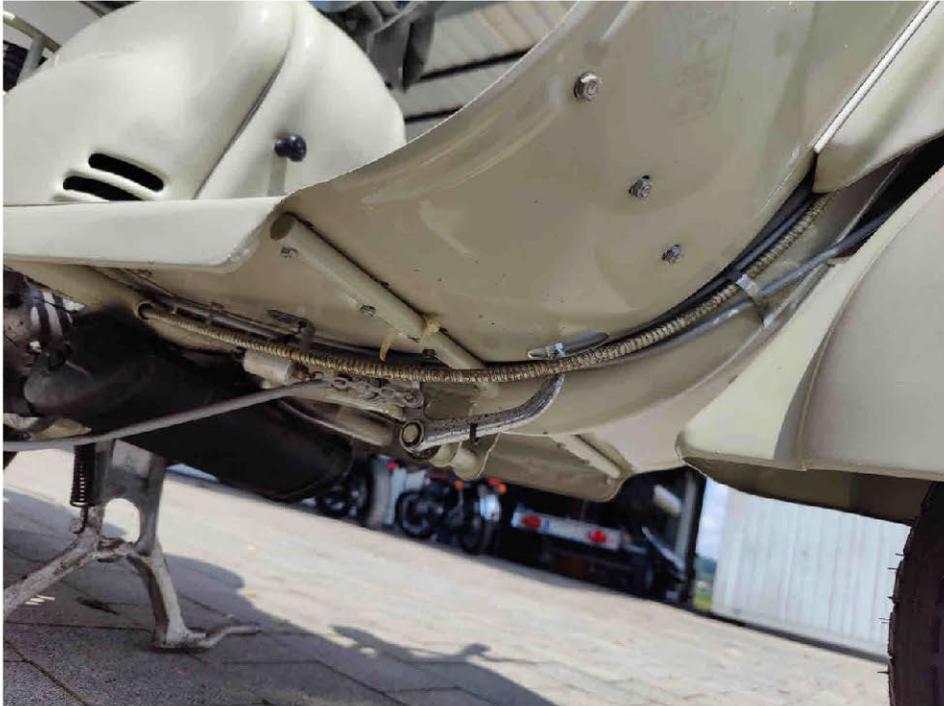
Bild 9 Detailaufnahme Rahmen unten

Der Rahmen zeigte keine sichtbaren Reparaturen oder Eindellungen auf. Es konnte keinerlei Rostansatz festgestellt werden.

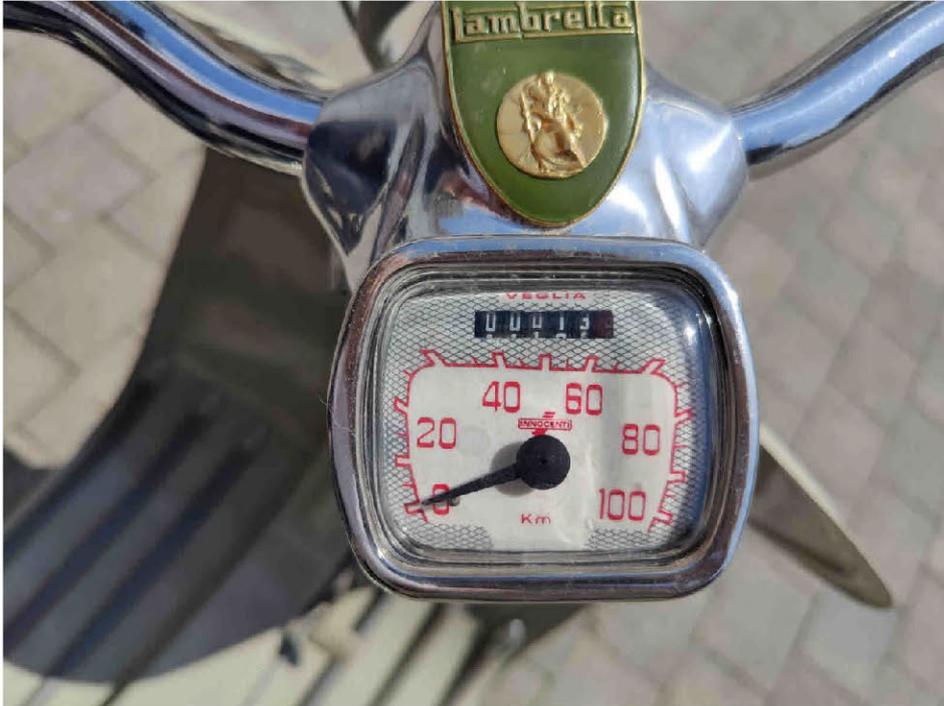
Bild 17 Laufleistung bei Besichtigung 13km - restauriert
